Modelbeskrivelse: LEÓN SP 2.0CRFR 5T135 DK7AU6

Aktion 23CJ
Motorstyreenhed

Nummer: 2062343/6
Frigivelsesdato 20-12-2021

Teknisk baggrund

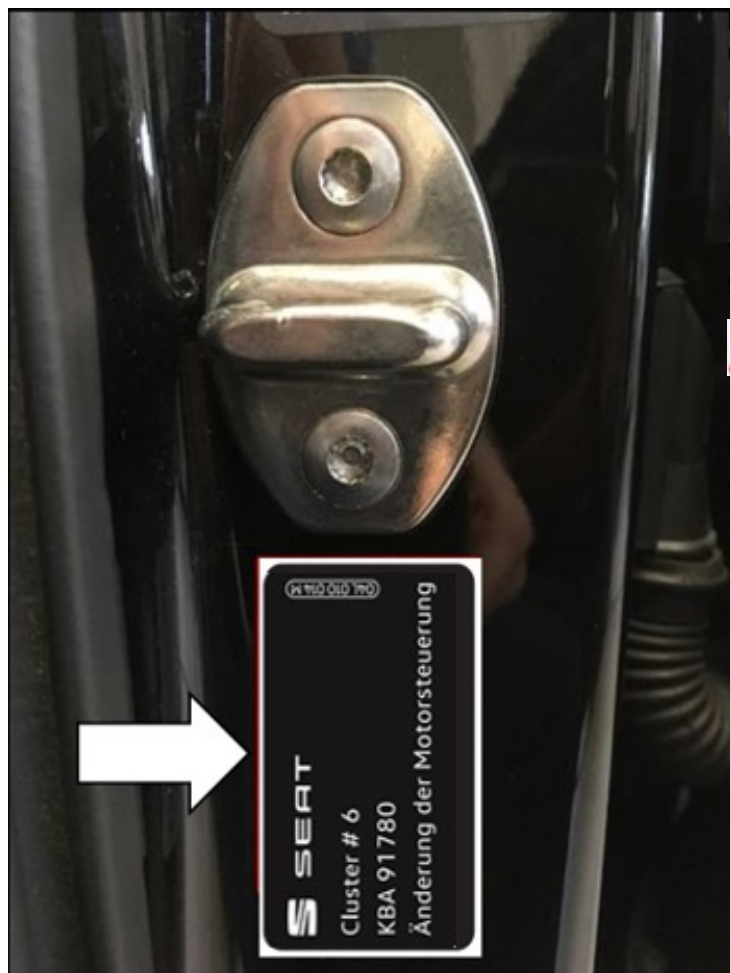
For standardiseret registrering og dokumentation af implementeringen af tiltaget skal biler med tysk typegodkendelse kendetegnes med en mærkat på B-stolpen i **førersiden** under låsebøjlen.

Mærkatens RD-nummer: **04L 010 014 M**; skal placeres under låsebøjlen som vist på billedet.

Fladen, som kendetegnsmærkaten skal placeres på, skal være ren og fri for fedt. Klæb den ikke hen over andre ikke-gældende mærkater.
